# PE-Flanschverbindungen dürfen und müssen nicht undicht werden – ein Statement

Von Michael Ritz

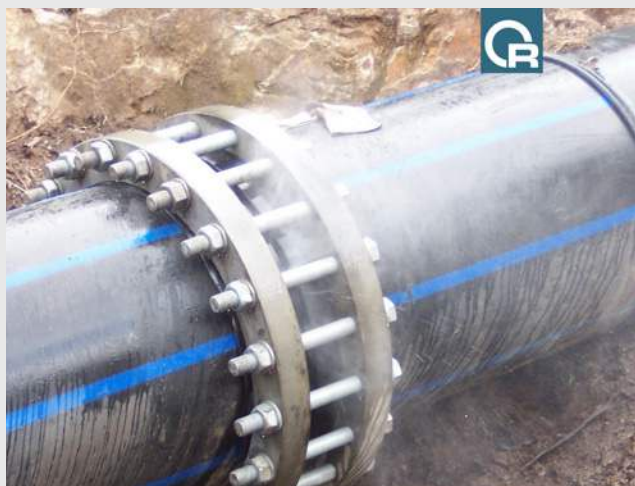
**Bild 1:** Undichtigkeit einer DN 600 Druckrohrleitung

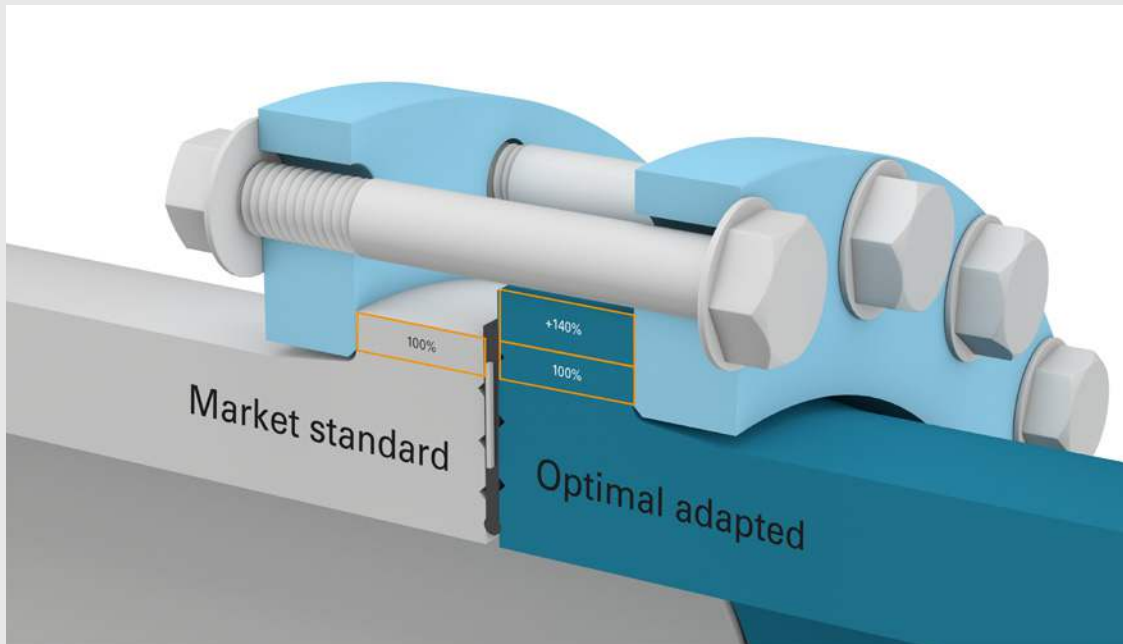
In **Bild 2** sieht man deutlich, dass bei dem ISO-Marktstandard die Kontaktfläche zwischen Flansch/Kunststoffbund proportional sehr klein ist und unter der Innendruckbelastung,

**Bild 2:** Maßstäbliche Darstellung der PN 10 - PN 16-ISO Problematik bei DN 600, links ISO 9624, rechts analog Stahlstandard EN 1092-1

falschen Schraubenanzugsmomenten schnell überfordert wird und zum „Fließen“ neigt.

Leider wurde der in **Bild 2** dargestellte PN10 - PN16-Basisfehler erneut als Standard festgeschrieben, weil die Mehrheit der Arbeitsgruppe diese notwendige, „kostspielige“, optimierte Maanpassung nicht unterstützte. Ihrer Meinung nach wurde die Maanpassung nicht benötigt, weil auf dem Markt keine technischen Probleme vorkamen.

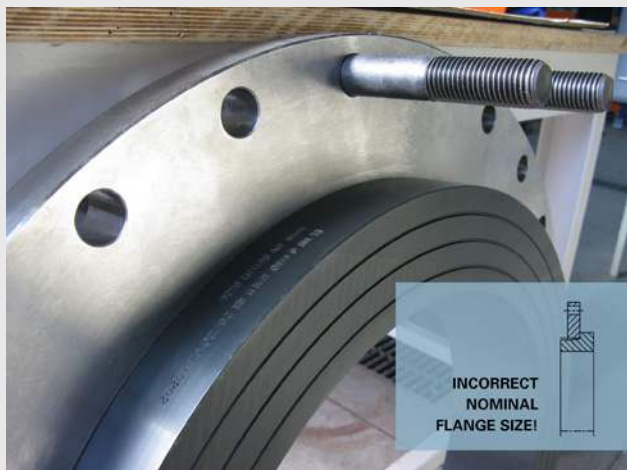
So wie in **Bild 3** zu sehen, wurde jedoch der Standard letztlich verabschiedet, mit falschem, größerem Flansch aber mit alter, kleinen Kontaktfläche. Vorausgegangene „Einsprüche“ zur vorgesehenen Nennweitenänderung, selbst aus dem eigenen Arbeitskreis heraus, wurden nicht als fachlich begründet bewertet.

**Bild 3:** ISO 9624-2019: aus DN 600 - d 630 mm wurde zur „Optimierung“ DN 700 - d 630 mm

Bei der Überarbeitung des Standards hat die Arbeitsgruppe interessanterweise einen Hinweis aufgegriffen, der aussagte, dass bei dem Rohrdurchmesser d 630 mm der Kontakt zwischen Bund und Flansch kritisch klein ist. Diese Aussage war zwar technisch gesehen korrekt, führte aber in der Praxis auch bei Nenndrücken über 10 bar hinaus zu keinem Problem, wenn gute Profildichtungen und die marktbekannten DVS-Schraubenanzugsmomenten verwendet wurden. Stattdessen hat dieser Arbeitskreis als Problemlösung den Vorschlag unterbreitet, bei d 630 mm nicht mehr DN 600, sondern DN 700-Flansche zu verwenden (**Bild 3**).

Damit hätte man das Problem des alten Standards gelöst, wenn auch der PE-Vorschweißbund logischerweise angepasst worden wäre.
